## LAUDO CAUTELAR : [REDACTED]

Marca: AUDI Modelo: AUDI Q3 SPB 2.0 TFSI  
Ano Fab. / Modelo: 2023 / 2024 Cor: PRATA  
Placa: [REDACTED] Município: [REDACTED]  
Combustível: GASOLINA KM: 7.088

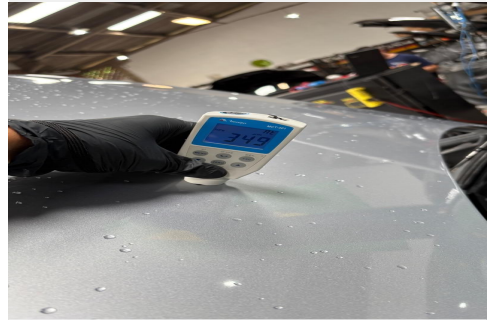
**PARALAMA MOTORISTA**

Veículo apresenta divergência significativa nas medições de espessura de pintura entre o lado esquerdo (motorista) e o lado direito (passageiro), evidenciada em praticamente todos os painéis do lado esquerdo. Foram identificados indícios de intervenção estrutural no paralamas dianteiro esquerdo, coluna A e junção da coluna A com a caixa de ar, com presença acentuada de material de enchimento (massa), caracterizando reparo estrutural.

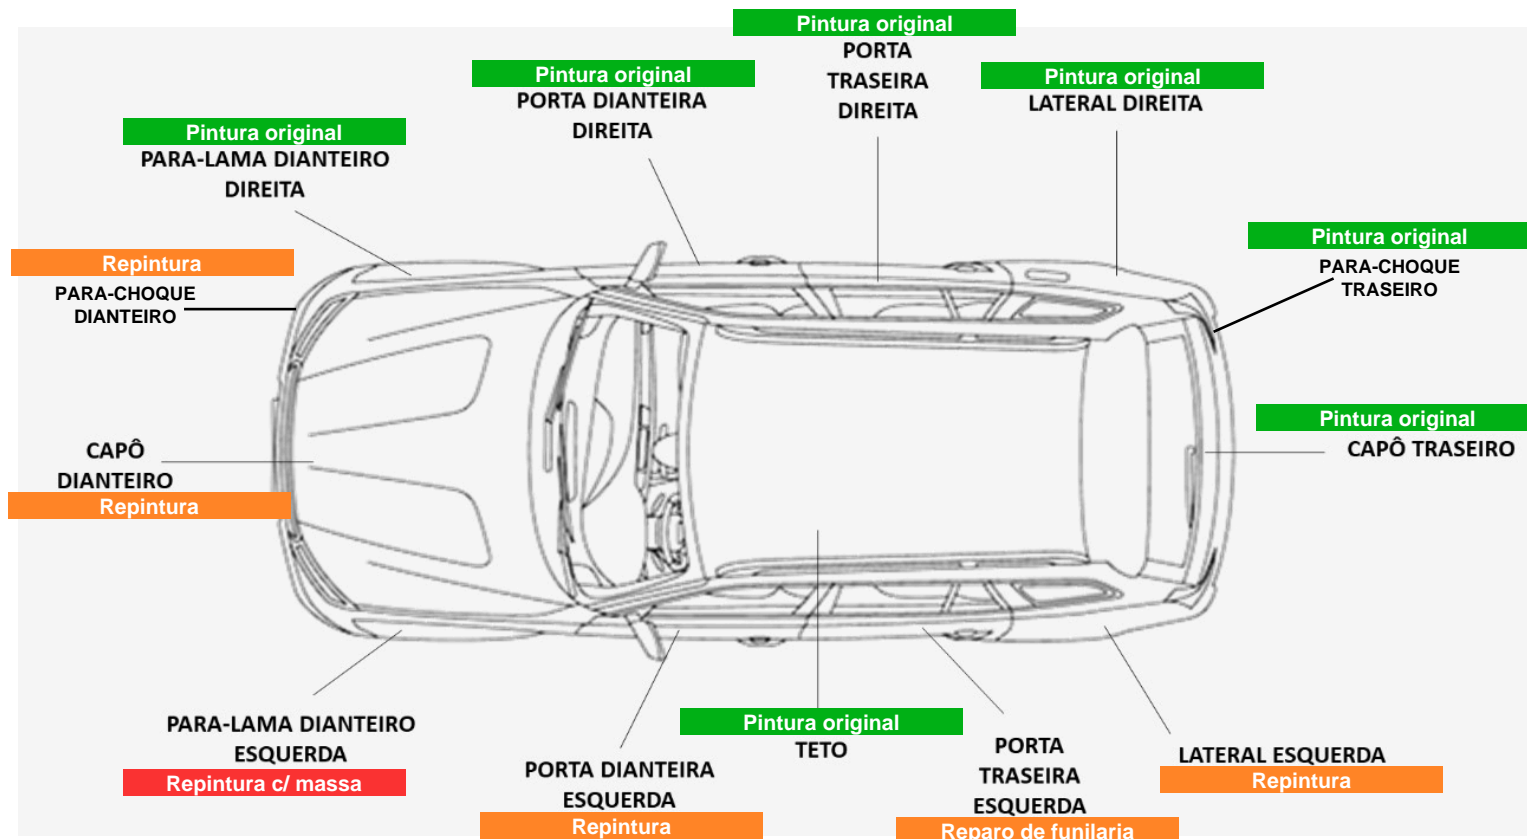
## ANÁLISE DE PINTURA

Lado direito sem indícios de intervenção, conforme compatibilidade das medições apresentadas.

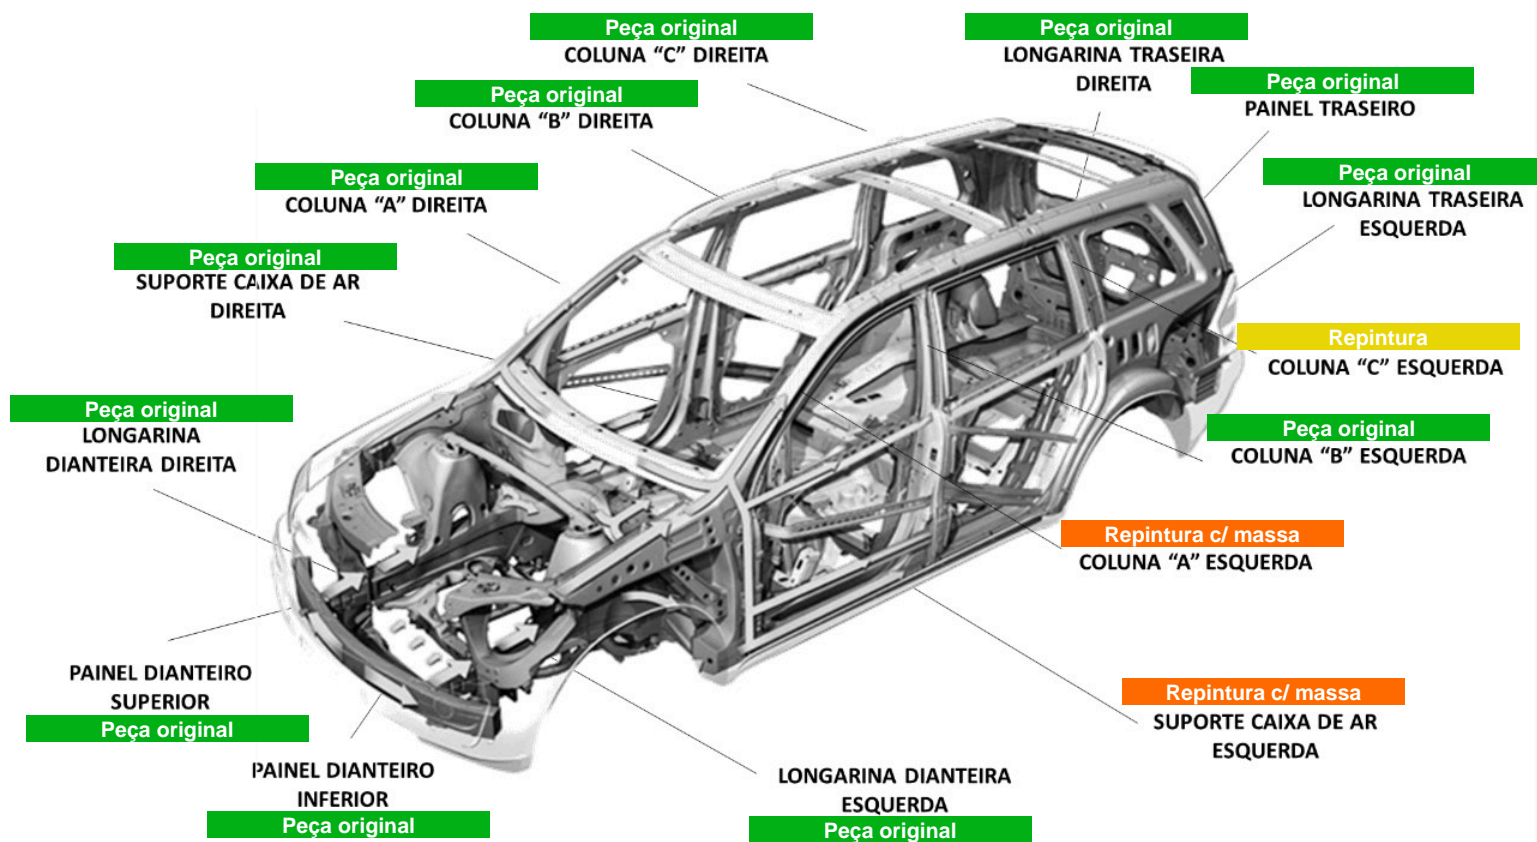
## ANÁLISE ESTRUTURAL

Conclusão: Veículo reprovado devido a evidências de reparo estrutural.
